Europäischer Sanierungskalender 2009

Das Fachwerkensemble Bindhof in Metzingen-Neuhausen – ein Baudenkmal als Quelle und Chance

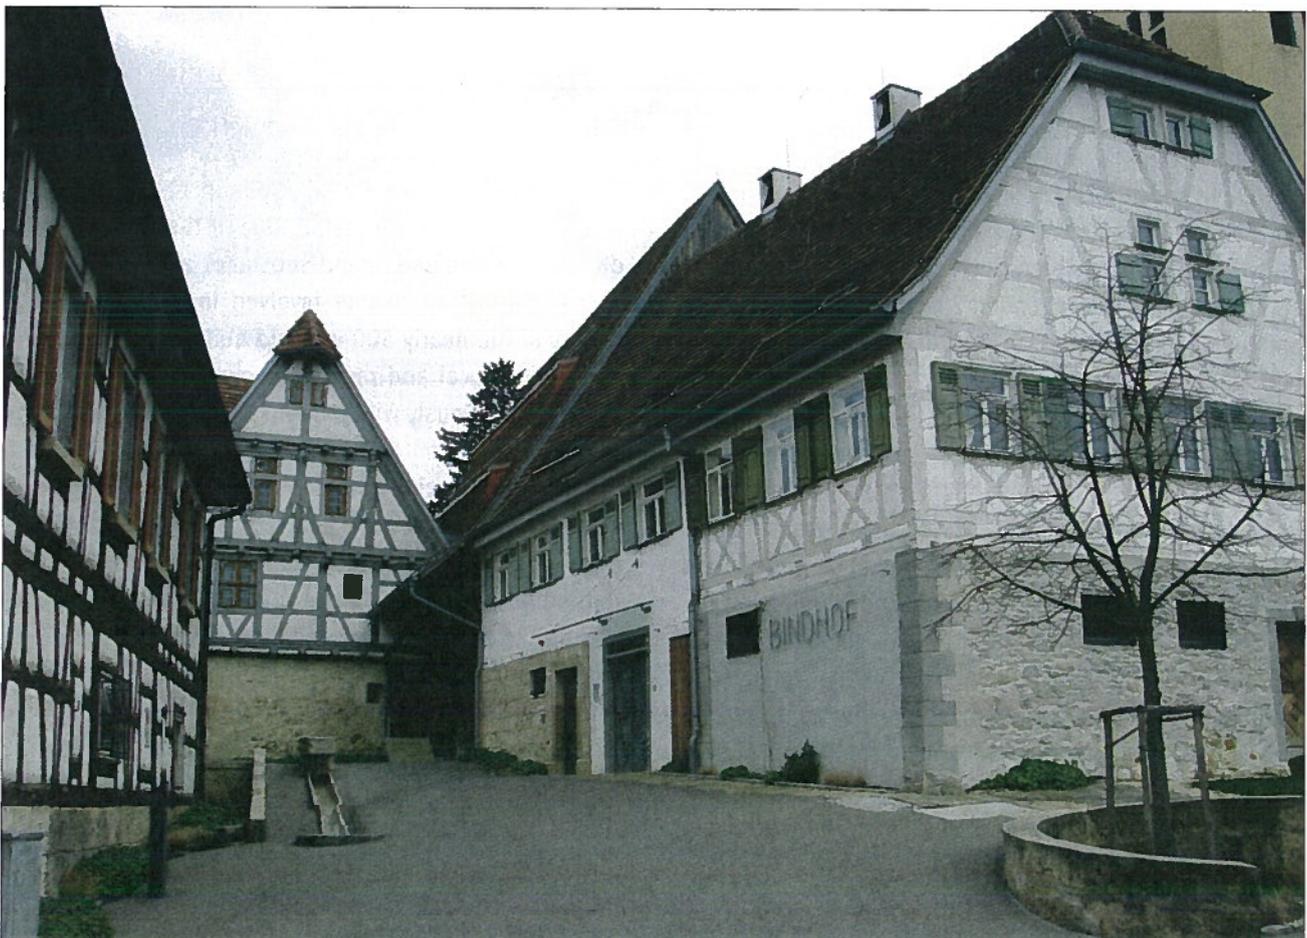
Bild 1: Ansicht des Fachwerk-Ensembles von der Straße nach Glems

Der Bindhof, im alten Ortskern an der Kreuzung der Wege von Metzingen nach Bad Urach und von den Keltern am Hofbühl nach Glems gelegen, bildete mit der Kirche (von der nur noch der Turm steht) und dem Rathaus das Zentrum Neuhausens. Er fällt gegenüber der übrigen historischen Bebauung durch die Größe auf. Eine mächtige Scheuer mit hohem steilen Dach bildet den Kern. An ihr sind ein niedrigeres Querhaus mit vorspringendem Obergeschoss und zur Straße nach Glems ein stattliches Bauernhaus angefügt (Bild 1).

Der repräsentativ gestaltete Sockel wurde auf dem vorgefundenen z. T. abgewitterten Bruchsteinmauerwerk verputzt und weiß gestrichen, mit in grau gefassten Eckquaderungen und Gewänden (siehe Bild 1, rechte Bildhälfte).

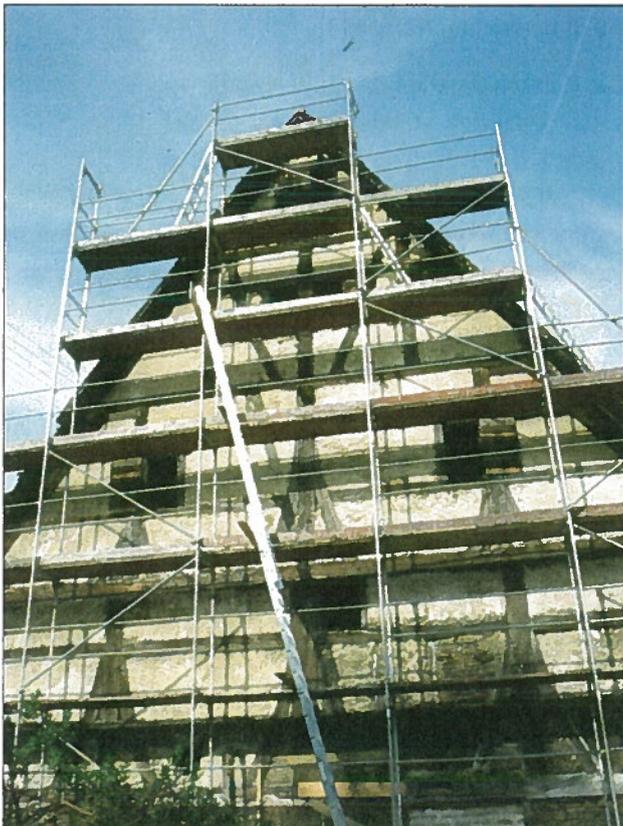
Bild 2: Ostgiebel der Scheuer vor der Sanierung

Die Südfassade der Scheuer zeigte sich vor Untersuchungsbeginn vollflächig mit mehrlagigem Putz überzogen, während sich der Ostgiebel und sichtbare Teile der Nordwand als Sichtfachwerk darstellten [2] (siehe Bild 2).

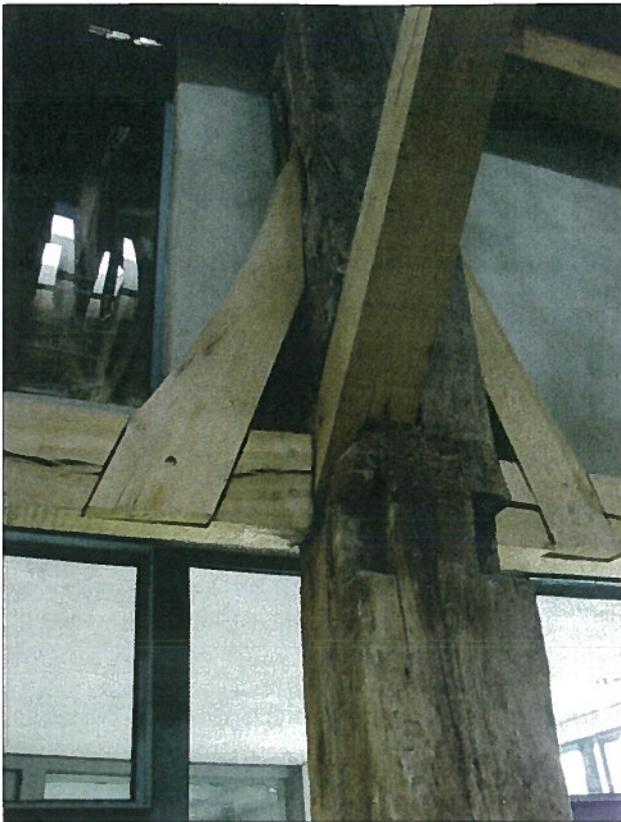
Bild 3: Detail Holzsäule im Saal

Das Fachwerkensemble Bindhof – in seiner ursprünglichen Bauweise mit allen Details und Veränderungen – präsentierte sich in einem Zustand, der vor jeglichen Standardlösungen bei der Sanierung Einhalt gebot. Basierend auf den Ergebnissen der Voruntersuchungen gelang es mit viel Kreativität und Flexibilität bei der Planung und großem handwerklichem Können und Einfühlungsvermögen bei der Umsetzung, ein hohes Maß an Originalsubstanz zu erhalten. Am Beispiel des Holzes wird der Substanzerhalt auf ca. 70 % geschätzt. Ein Detail dazu zeigt Bild 3.

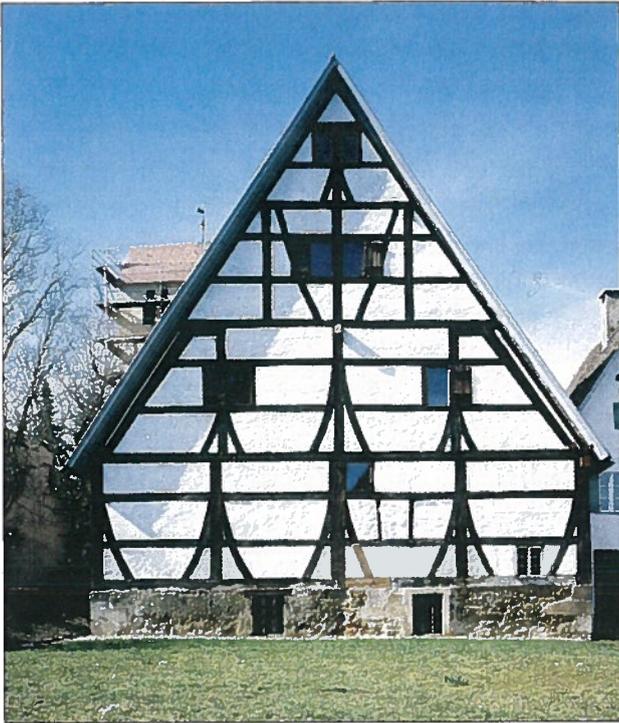
Bild 4a: Ostgiebel der Scheuer – bei der Eröffnung 2003

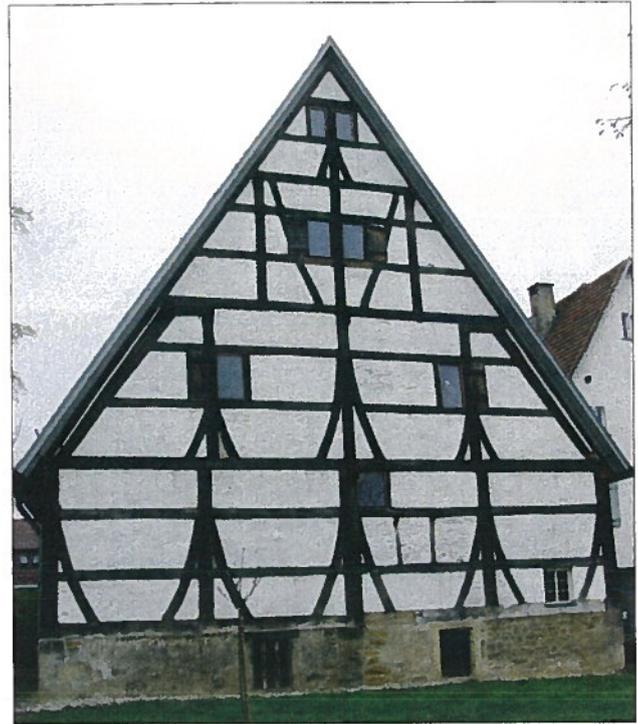
Bild 4b: Ostgiebel der Scheuer – 5 Jahre nach der Sanierung

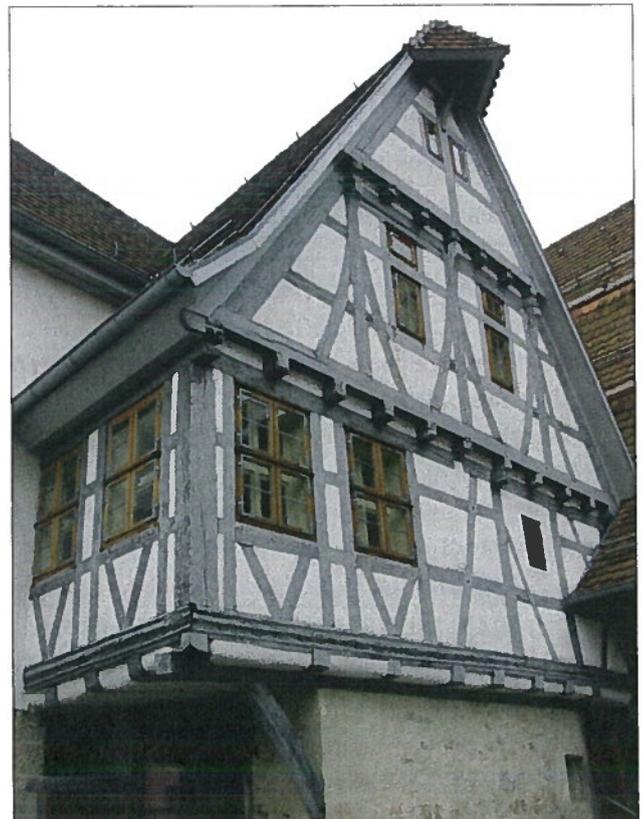
Bild 5: Verwaltergebäude mit grau gefasstem Sichtfachwerk

Beim Verwaltergebäude wurde Wert darauf gelegt, die Gestalt der Erbauungszeit zu betonen. Nachdem große Teile der 1730 veränderten und schadhaft gewordenen Obergeschosswand ohnehin ausgewechselt werden mussten, konnte anhand der Befunde die ursprüngliche Fassade von 1533 mit dunkelgrau gefasstem Sichtfachwerk mit zeittypischer Fensteranordnung und einem rekonstruierten Schopfwalm in wesentlichen Zügen wiederhergestellt werden (Bild 5).

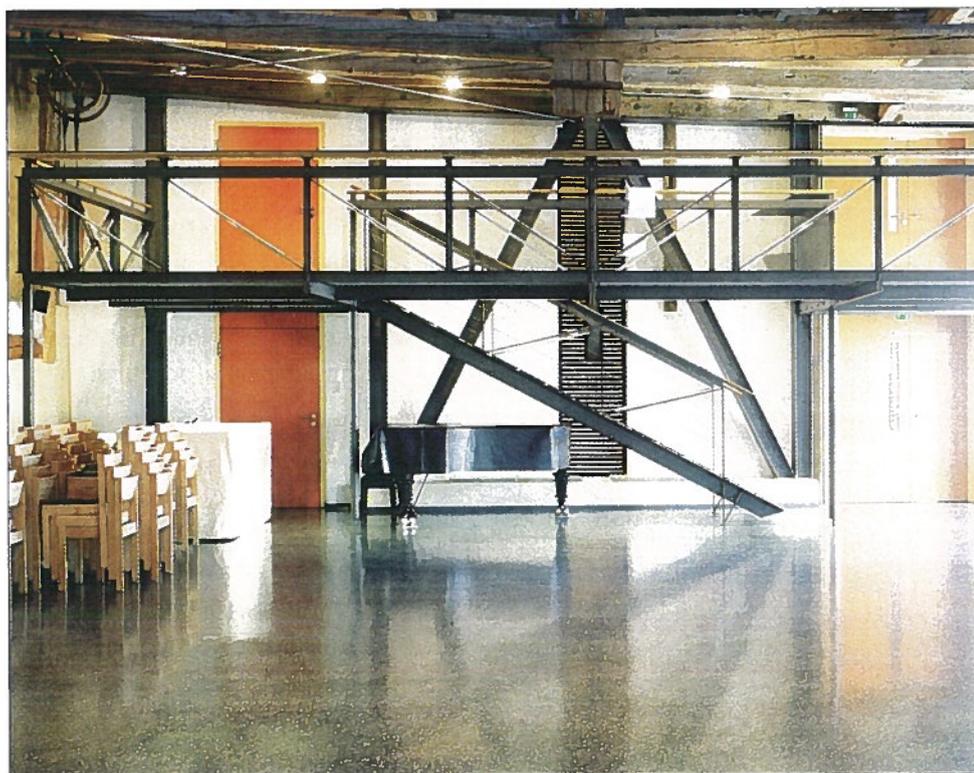
Bild 6: Innenbereich der Scheuer – jetzt Saal

1716) war eine kritische statische Situation entstanden, die den Substanzerhalt unmöglich machte. Diese Wandbereiche wurden an alter Stelle mit modernen Materialien wieder hergestellt, lassen jedoch die ursprünglichen Gebäudestrukturen erkennen (Bild 6).

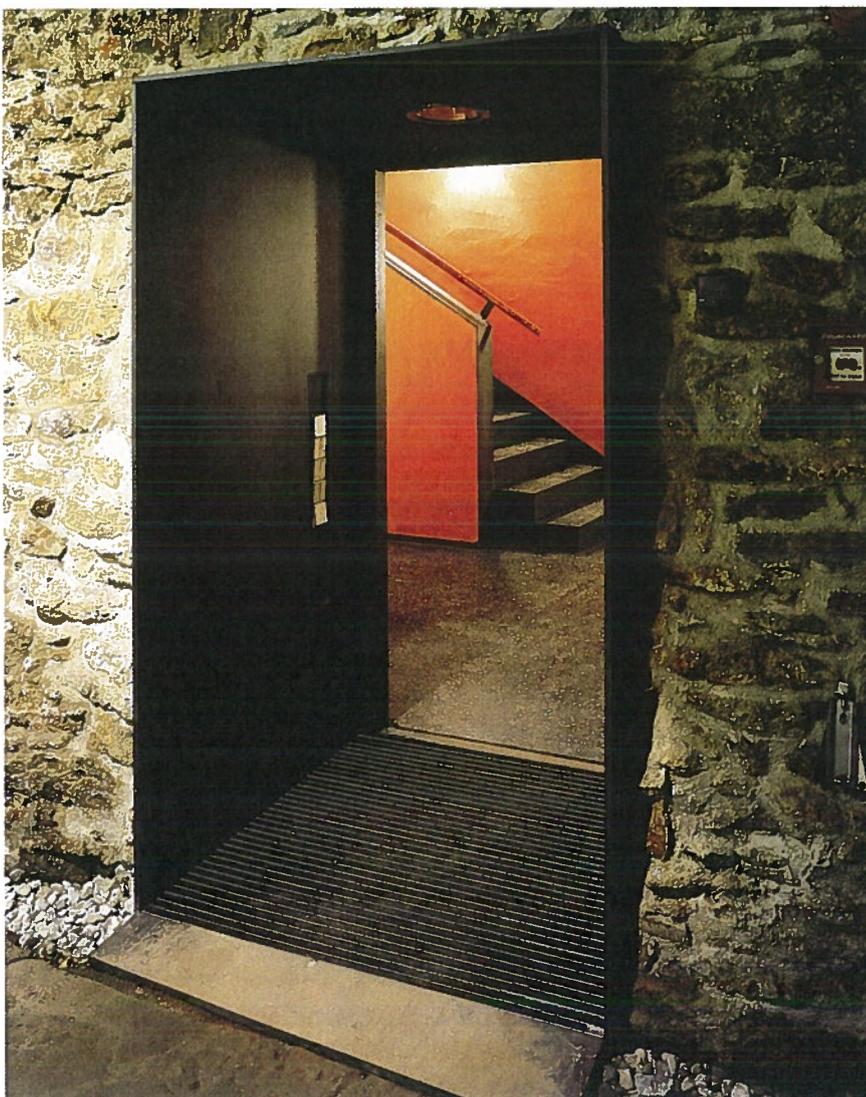
Bild 8: Historisch und modern nebeneinander: Stilvoller barrierefreier Übergang vom Gewölbekeller zum Treppenhaus in Richtung Haupteingang und Saal

Die nutzungsbedingten Eingriffe im Keller beschränkten sich auf den Durchbruch als Fluchtweg zur neuen Treppe im anschließenden Bauernhaus (Bild 8) und den Rückbau und die Wiederaufmauerung der Natursteinwand hinter dem Aufzug. Der bauzeitliche Sandsteinfußboden und die

umlaufende wasserführende Rinne, die für die Klimatisierung des Kellers in früheren Zeiten von großer Bedeutung war, blieben erhalten. Die Rinne wurde mit einem wasser- und luftdurchlässigen Grobkies aufgefüllt (siehe linke untere Bildhälfte in Bild 8 und unterer Teil in Bild 9).

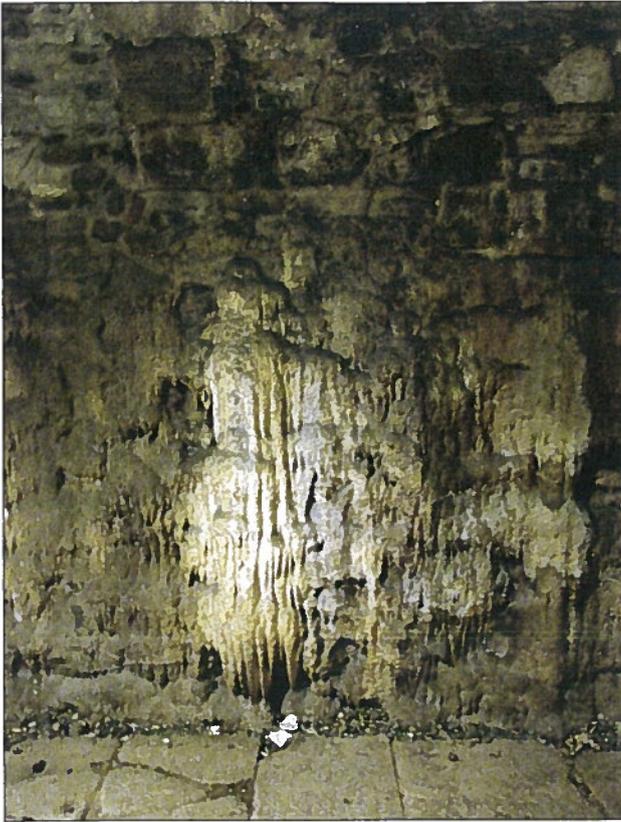
Bild 9: Reizvolle Tropfsteinbildung im Gewölbekeller

Das Kellergewölbe musste teilweise statisch konsolidiert werden, wozu der Tennenboden und die Zwickelverfüllungen des Gewölbes herausgenommen werden mussten. Die Kämpferzone der halben Südwand wurde im Bereich der bis zu Beginn der Arbeiten jahrhundertlang aktiven Tropfsteinbildung mit dem Einbringen von 5 Zentnern Verfüllmörtel statisch stabilisiert. In der Folge endete der Wasserzufluss, die reizvolle Tropfsteinbildung verbleibt weiterhin erlebbar (Bild 9).

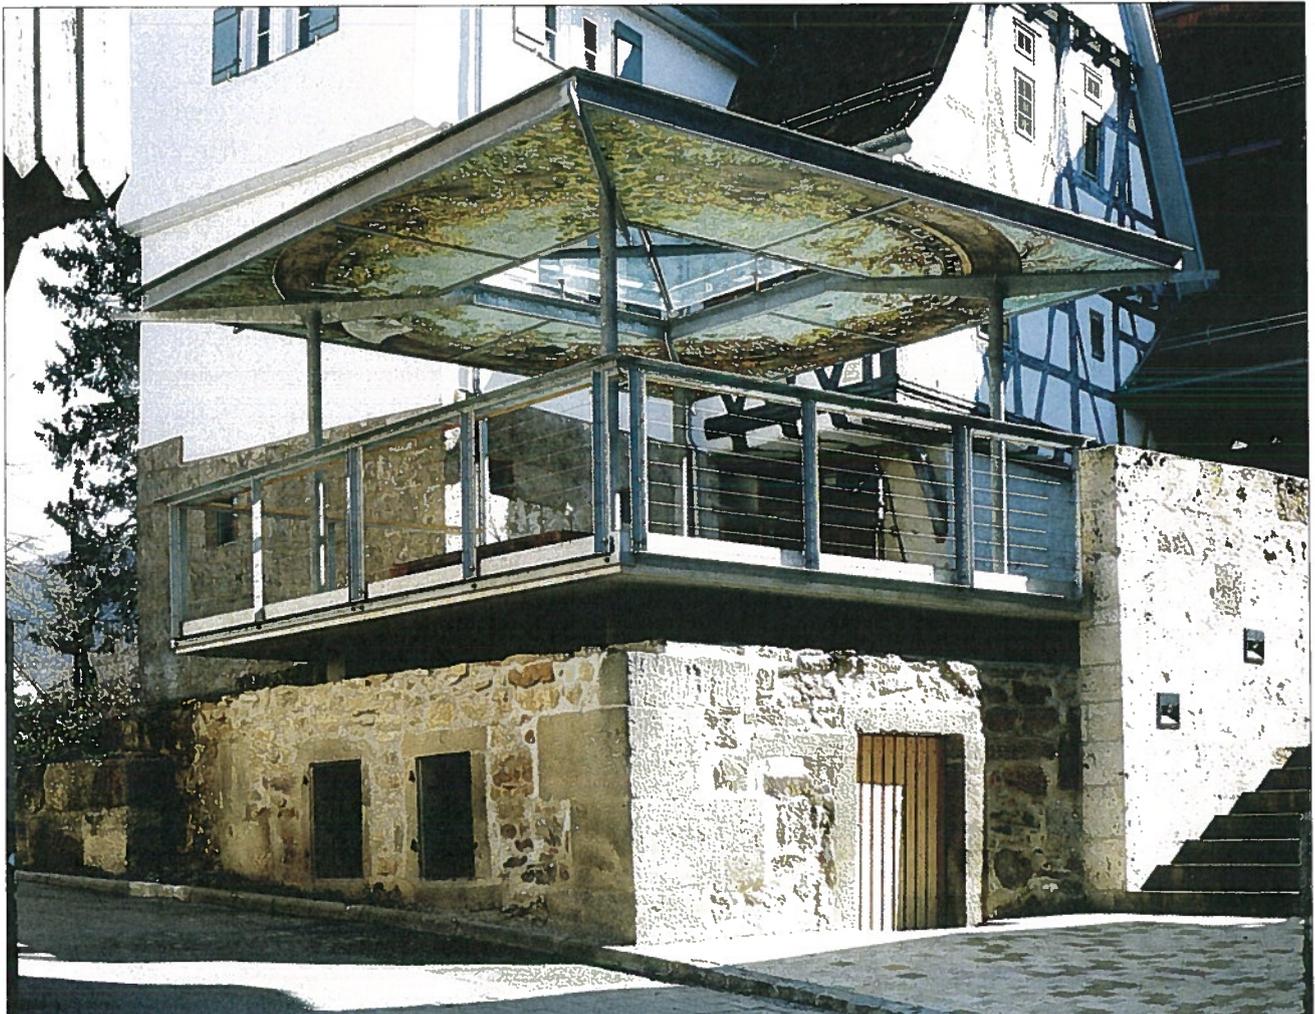
Bild 10: Freiluftpavillon über dem ehemaligen Waschhaus

Den Bereich über dem ehemaligen Waschhaus mit Brunnen, der im ursprünglichen Nutzungskonzept für ein großzügiges Foyer vorgesehen war, schmückt heute ein Freiluftpavillon (Bild 10), der vielfältige kommunikative Nutzungsmöglichkeiten bietet. Er wurde nach den Vorga-

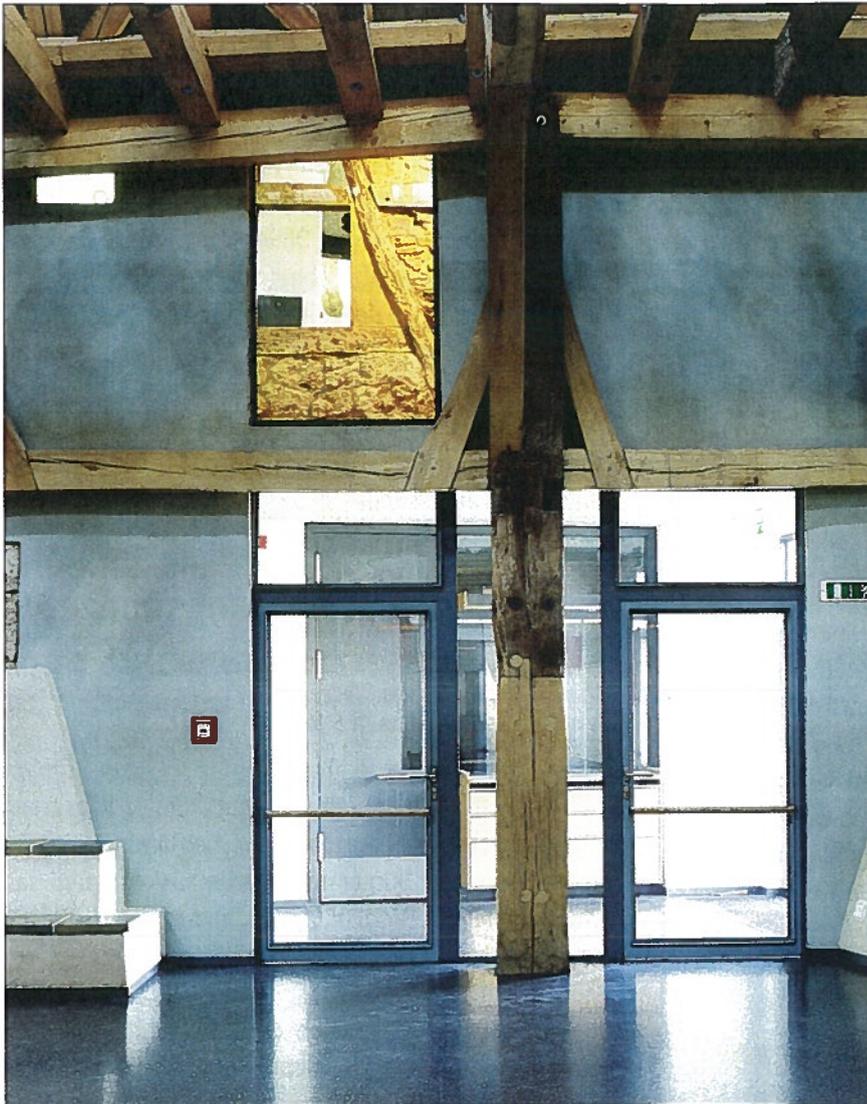
Bild 13: Detailgerechte Sanierung mit gelungenem Kontrast historischer und moderner Elemente im Saal (Richtung Küche)

Anstriche wurden auf dieser Basis ausgewählt (Bild 13). So kamen unter anderem Lehm- und Strohlehmputze der Fa. CLAYTEC sowie Kalkputze und farbige Lehmfeinputze des traditionellen, seit über 100 Jahren produzierenden Baustoffherstellers Colfirmit Rajasil in Marktredwitz zum Einsatz. Dabei bezog sich die Zusammenarbeit am Objekt nicht nur auf die Baustofflieferung, sondern auch die Erfahrungen und das Fachwissen der Baustoffexperten wurden in die Detailplanung einbezogen. Besonderer Dank gilt hier den Herren German Storz und Ulrich Röhlen. Einen wichtigen Beitrag leisteten in einer ergänzenden Fachbauleitung der Zimmerermeister und Restaurator Herr Klose sowie der Feuerwehrkommandant Hartmund Holder durch das gemeinsam erarbeitete, bestandsgerechte und angemessene Brandschutzkonzept.
